Neubau + Sanierung Rathaus Herzogenaurach  
Thema Dachsanierung Schloss 29.4.2021

# Bestandsaufnahme – Zimmerer/Dachdeckerarbeiten

## Untersuchungen & Schäden

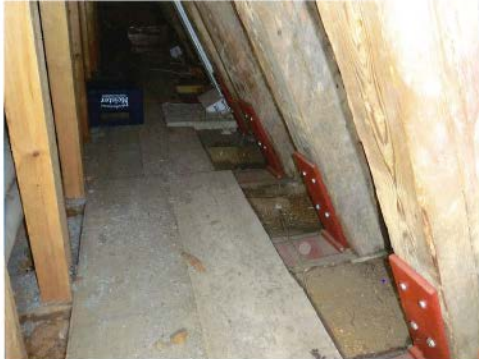
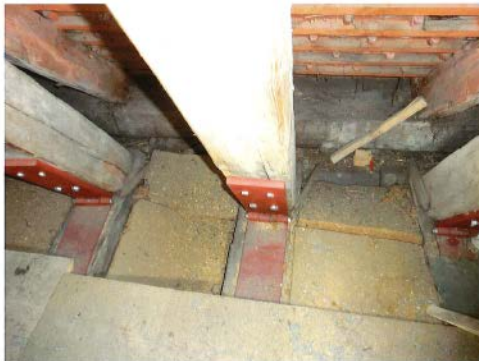
Südflügel Pö 7

BT ⑦

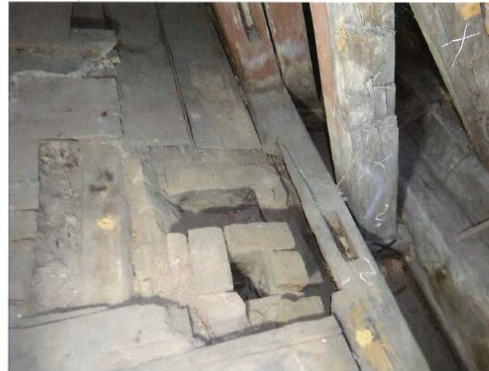
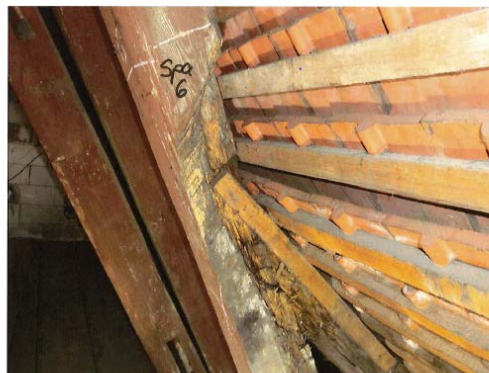
Südflügel Pö 2 BTAG bei ehem. Schornstein BT ⑤

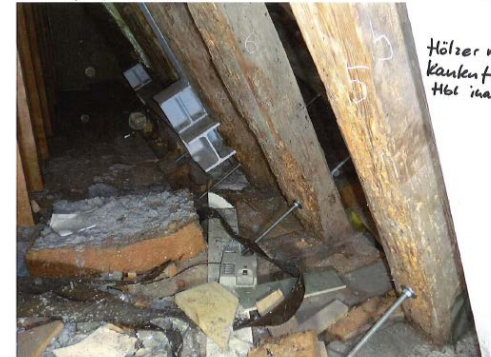
Südflügel Pö 6

BT ⑥

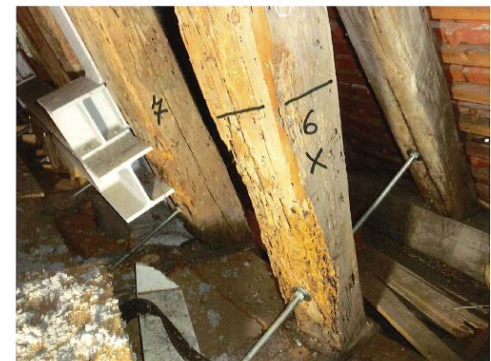
Hölzer mit  
Kantenfress  
Hölzer inaktiv

an 6 Sanierung planen  
Qsm > 60 % auf 1.20m v. f. 3

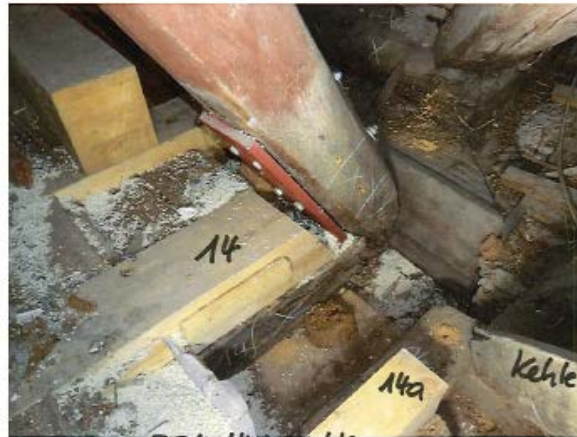
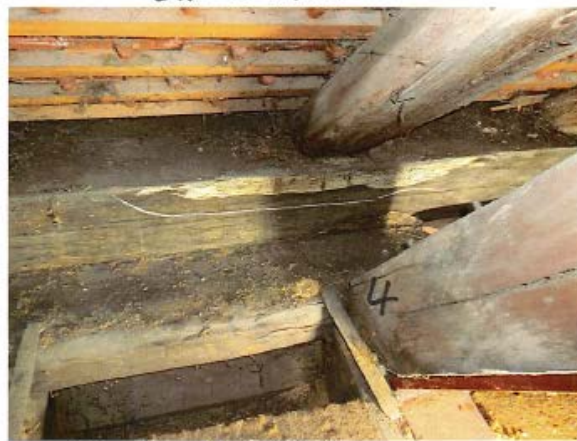
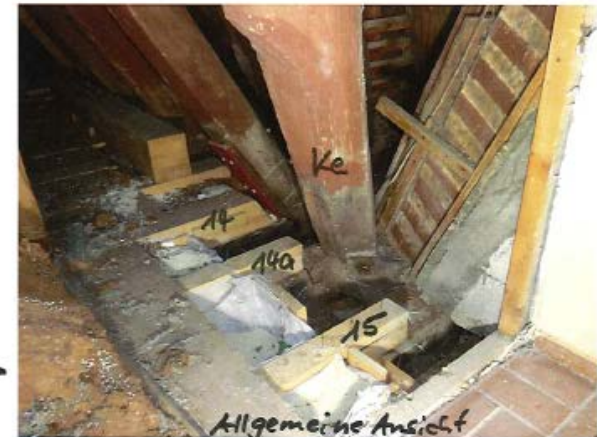
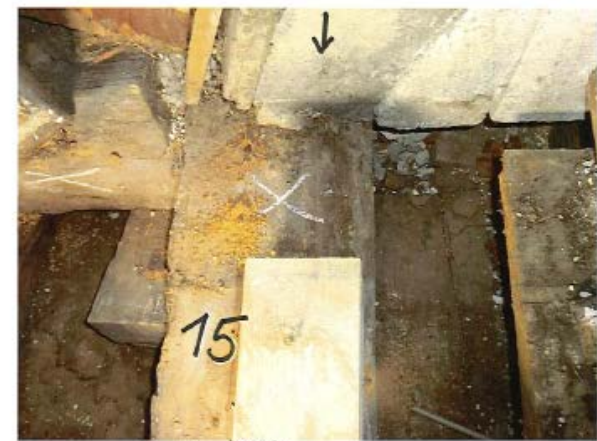
Südflügel Ds. 1. Ebene

DG1  
Sanierter Kehlbereich  
ebenfalls geschädigt

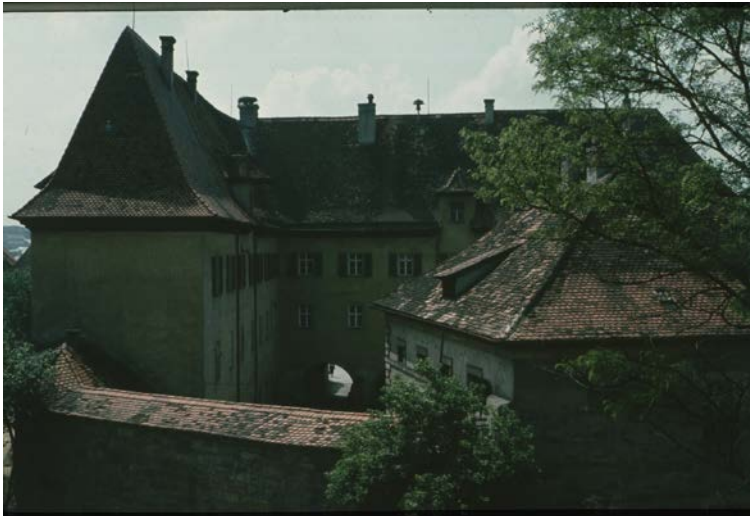
Archivfotos  
vor dem Umbau 60/70er  
Biberschwanz  
Rundschnitt Doppeldeckung

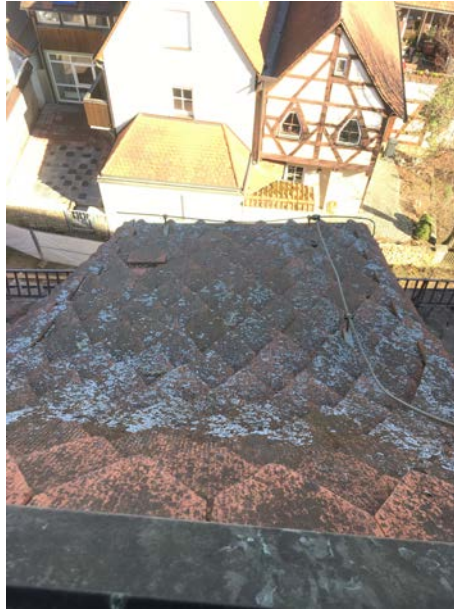
Ziegel defekt

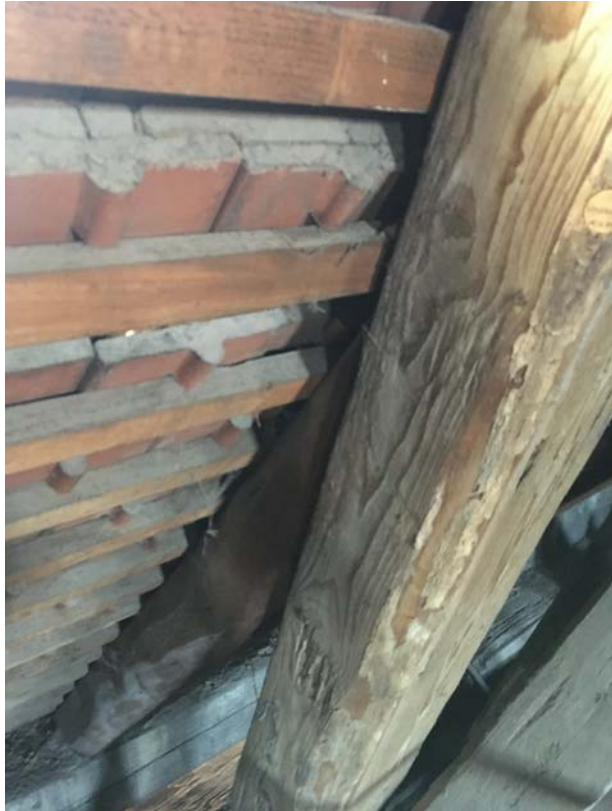
Ostflügel DG1 Wetterseite (West +Nord) vermörtelt

Vermörtelung nur im Knickbereich der Wetterseite

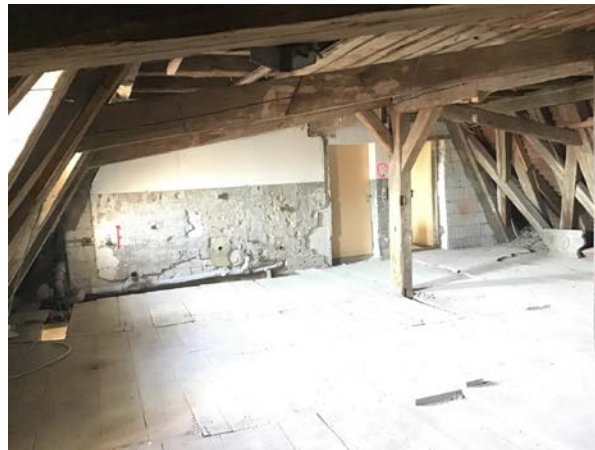
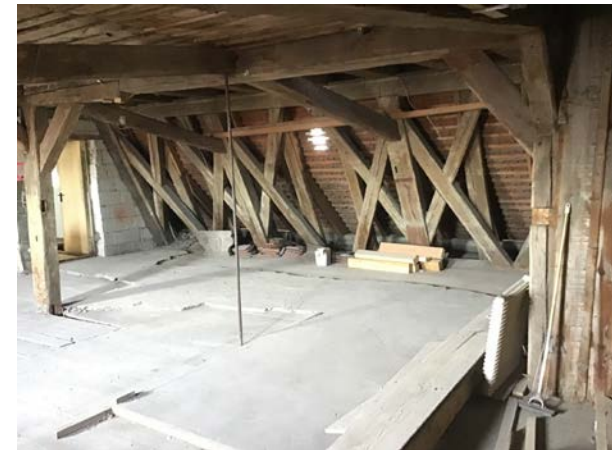
Dachdeckung liegt lediglich auf einer Traglattung auf, Konstruktion am Treppenhaus noch unbekannt

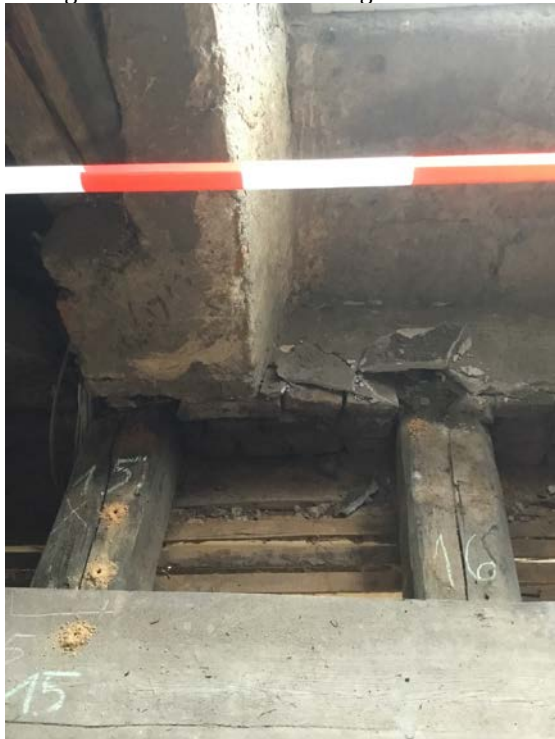
Ostflügel DG1 West an Walmdachgaube

Balken Rückschnitt

Schäden durch  
eindringendes  
Wasser ,  
Pilzbefall und  
Kernfäule

1. Schwammbekämpfung
2. Sicherung/Rückschnitt/Erneuerung von : Mauerschwellen innen/außen, Traufgesims , Sparren, Balkenköpfen, Aufschieblingen
3. Schließen der Fehlböden
4. Begehbare Innendämmung

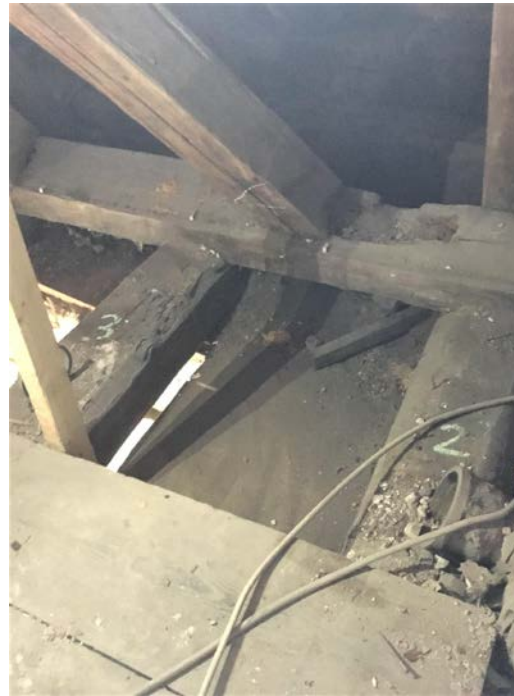
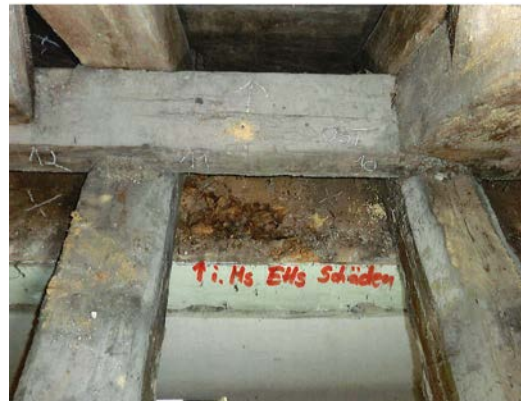
5 Eckschwelle & innere  
Mauerschwelle

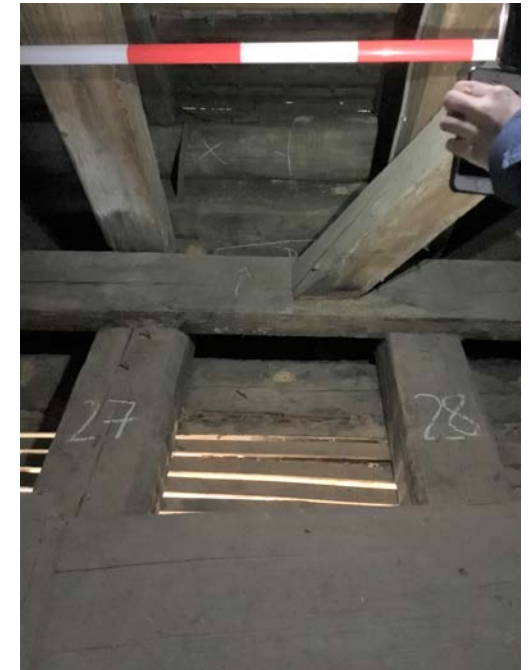
Gesimsbalken/äußere  
Mauerschwelle
